NHÂN PHÁT HIỆN CẶP THUYỀN GỖ TRÊN LÒNG SÔNG DÂU CỔ (KỲ 3)

Nhận diện thuyền “hai thân” Đông Sơn

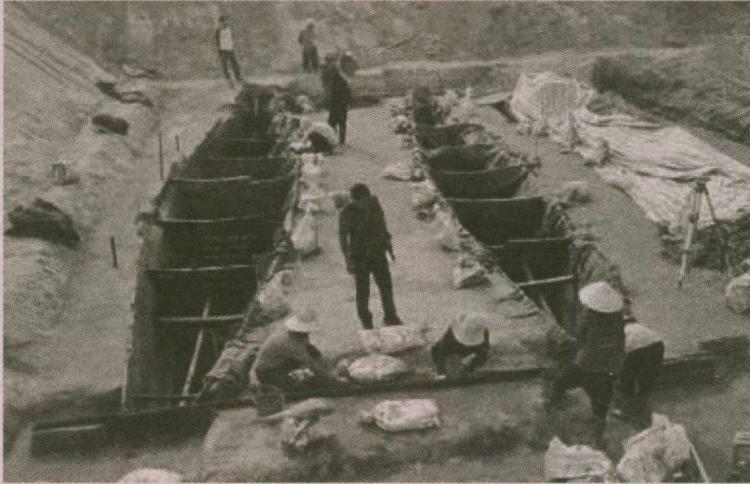
Toàn cảnh khai quật hai thuyền cổ sông Dâu, lưu ý đầu hai thuyền phía gần ống kính, một thanh gỗ dài, gắn hai thuyền với nhau đang được làm rõ

1 Ngay từ khi san gạt trong quá trình đào ao của chủ nhà thì cây xà ngang nối đầu hai thuyền đã xuất lộ. Đoàn khai quật khảo cổ cũng đã làm rõ đoạn gỗ này đầu tiên, trước khi vét lòng thuyền. Rất may cho chúng ta là kết cấu nối ngang đầu hai thuyền được bảo tồn khá tốt và đầy đủ, giúp việc nhận định rằng hai thuyền là một đơn vị kết cấu nối, gồm hai thân hình thuyền, nhanh chóng được nhất trí cao giữa các nhà khoa học.

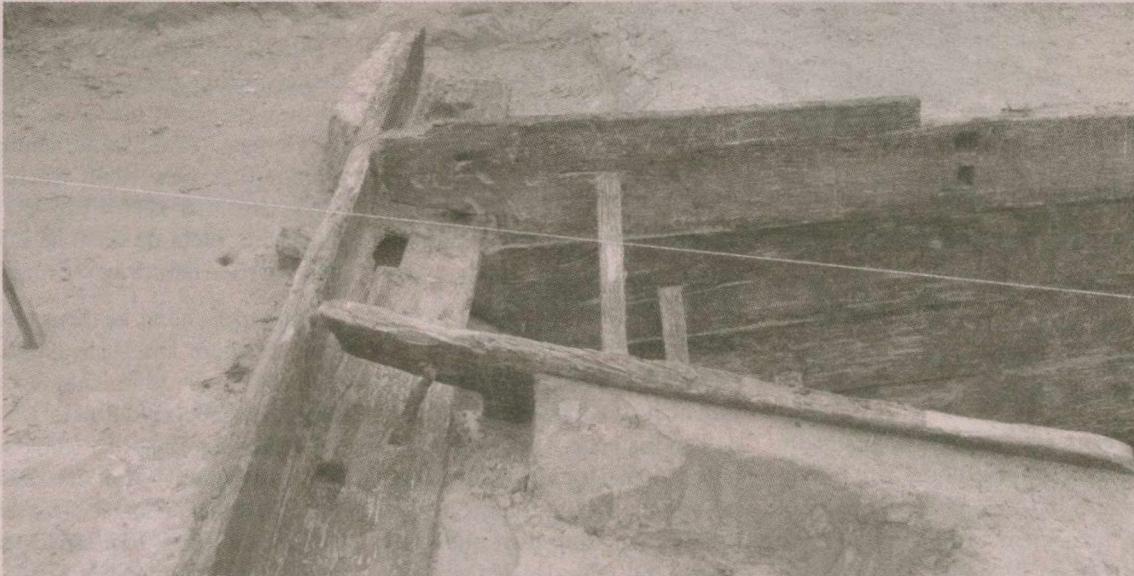
Chi tiết đầu thuyền (bên phải) ngoèo chắc thanh giằng ngang, mặt cắt hình thước thoth (L) nối với thuyền kia. Khắc lõm trên hai mạn phía bên phải hình chụp là bằng chứng của một thanh giằng ngang khác, cùng bệ mặt hai mạn thuyền tạo thành mặt phẳng

Thanh ngang nối hai đầu thuyền hiện còn nguyên trạng, dài trên 6m dày khoảng 5cm, nối đầu hai con thuyền với nhau. Thanh giằng này có mặt cắt hình thước thoth (L). Một cạnh thẳng đứng, cạnh kia nằm ngang, có khe thủng lồng vào hai đầu thuyền vươn cao rộng 70-60cm. Các đầu thuyền này chính là các cấu trúc gỗ hình “ghế tựa” được tấp vào đầu thuyền độc mộc để coi độ cao đón các ván mạn. 4 ván mạn trên cùng, phía hai đầu thuyền được cắt phia dưới đè khít phần trên và cạnh dày nằm ngang của thanh giằng. Phía dưới ván nằm ngang của thanh giằng nằm đè lên ván mạn tầng thứ hai. Các chốt móng trong cấu trúc ôm ngoèo đó đã giúp sự liên kết giữa giằng ngang với hai đầu thuyền bền vững hơn và cùng thanh giằng thứ hai cạnh đó và có thể thứ ba, thứ tư ở đuôi thuyền, sẽ tạo ra một mặt sàn chắc chắn, với một bệ mặt có thể xác định nhờ các thanh giằng này và bệ mặt phẳng không lỗ móng của

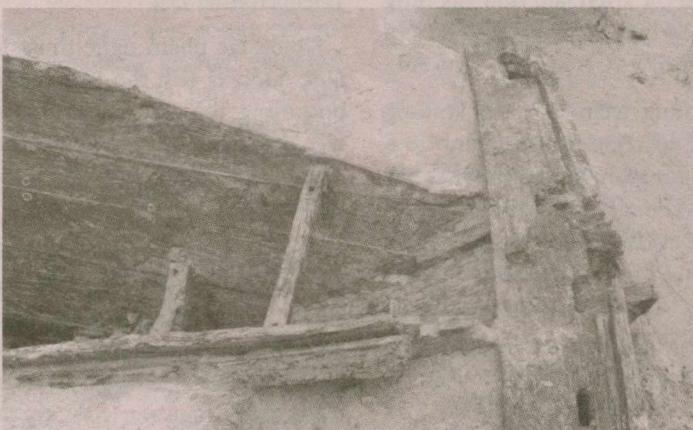
Cấu trúc ghép đầu thuyền (bên trái) với thanh giằng đầu thuyền. Ván mạn trên cùng đã bị mất một phần. Còn thấy rõ đinh chốt to hình vuông ghim phần nằm ngang của thanh giằng vào thân đầu thuyền. Các lỗ móng bên cạnh trên thanh giằng ngang chứng tỏ có cột cắm vào đó liên quan đến cấu trúc gỗ bên trên

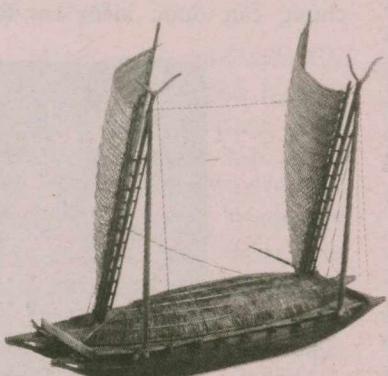
Hình một dạng thuyền buồm hai thân, ván mạn mỗi thân thuyền được “khâu” bằng sợi bện qua các lỗ sát hai rìa ván mạn thuyền. Phía trên làm thành một sàn lớn. Một gợi ý tốt cho chức năng cặp thuyền Đông Sơn đang khai quật trên dòng sông Dâu cổ. Ảnh do Phan Quang cung cấp
